**ВПЛИВ ЛЮДСЬКОГО ФАКТОРУ НА ДЕФОРМУВАННЯ  
БУДІВЕЛЬ, СПОРУД ТА НА УМОВИ ПРОЖИВАННЯ МЕШКАНЦІВ**

*На реальних прикладах наведені фактори грубого нехтування вимогами та правилами будівельних норм та норм експлуатації, які призвели до аварійного стану багатосекційних будинків та дискомфортного проживання людей. Відновлення аварійного стану будівель здійснено розробленим інноваційним методом управлінням деформаціями основ перфоруванням шару основи бурінням горизонтальних свердловин змінних параметрів.*

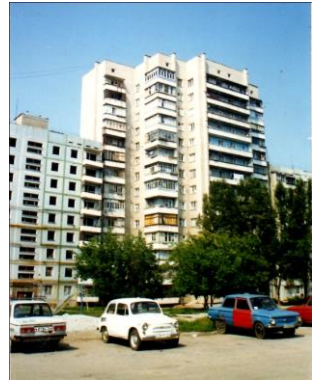
Ще жакливіший приклад штучного людського дефекту полягає в наступному. У м. Запоріжжі по вул. Воронезькій куц із 4-х суміжних житлових будинків у складі 14 – поверхового цегляного будинку №12А в центрі і трьох 9 – поверхових великопанельних багатосекційних №№6,12,18, примикаючих через деформаційні шви шириною 400мм, зазнали нахили по різним причинам назустріч центральному будинку. Всі 4 будинки зазнали кренів із перевищенням нормативного значення. При цьому із випереджаючими темпами нахилився 9-поверховий будинок №6, у якого на період 1993 року деформаційний шов справа замкнувся і він зіткнувся із 14-поверховим будинком та зліва із суміжною секцією цього ж будинку №6. Між ними виник суттєвий тиск. Через брак коштів своєчасних мір по попередженню аварійної ситуації не знайшлося, і 9-поверхова блок-секція будинка №6 зазнала значних деформацій із руйнуванням конструкцій. Блок-секція признана аварійною, мешканців відселено (рис.1), а блок-секцію демонтовано. Існувала велика загроза суттєвих деформацій 14-поверхового будинку №12А, у якого на той час, окрім нахилу, були значні деформації торцевої стіни у вигляді тріщин. Необхідно було негайно роз'єднувати зіткненні будинки №6 та №12А. Технологія вирівнювання нахилених будівель наведена в праці [4]. Для цього були терміново знайдені кошти. Був відкопаний котлован, яким частково розкриті суміжні фундаменти вказаних будинків, і тут виявився жах – замість деформаційного зазору між ними побачили їх монолітне з'єднання (рис.2). Будівельники при влаштуванні фундаментів 9-поверхового будинку використали існуючий фундамент 14-поверхового будинку у якості опалубки та впритул їх забетонували. Таким чином, замість вільного незалежного осідання суміжних будівель при просадках ґрунтів їх основ, фундаменти працювали в розпір без можливості їх повороту та вільного осідання при нахилах будинків.

Рис. 1. Відселений аварійний 9-поверховий будинок через зіткнення із суміжним 14-поверховим будинком внаслідок зустрічних кренів

Дана технологія забезпечила успішне відновлення 14-поверхового будинку в проектне положення і тим самим його відведення від аварійного 9-поверхового будинку. Аналогічним шляхом здійснено вирівнювання примикаючих 9-поверхових будинків з інших сторін і їх відведення від 14-поверхового будинку і тим самим забезпечено нормальне функціонування будівель, відновлено роботу ліфтів всіх будинків і інших умов нормального проживання мешканців.

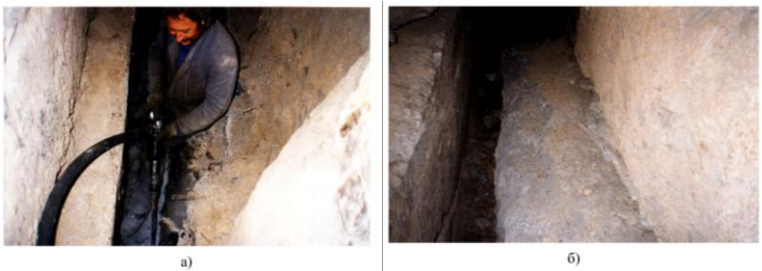
На рис.3 показаний процес влаштування деформаційного шва, який полягав у тому, що перфораторами поетапно бурили шпури у бетонному моноліті (див. рис.2) із послідовною вирубкою перегородок між шпурами (рис.3а).

Після утворення деформаційного шва (рис.3б) приступили до відведення 14-етажного будинку від аварійного управління жорсткістю основи бурінням горизонтальних свердловин змінних параметрів в шарі основи від фундаментом 14-поверхового будинку.

Рис. 3. Влаштування деформаційного шва: а) пошарова вирубка бетону між шпурами; б) готовий деформаційний шов
