УДК 693.29:691.327

¹Київський національний університет будівництва і архітектури

ТЕХНОЛОГІЯ ВІДНОВЛЕННЯ КАМ'ЯНОЇ КЛАДКИ

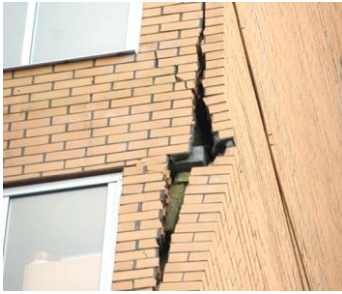
Рис. 1. Випинання цегляної кладки

- ✓ випинання облицовального шару (рис. 1), аж до його обвалення (рис. 2);

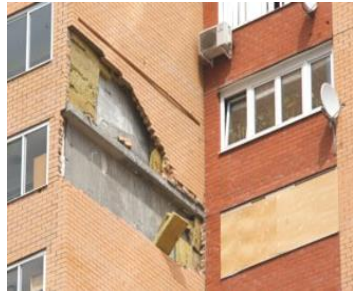
Рис. 2. Руйнування цегляної кладки внаслідок випинання

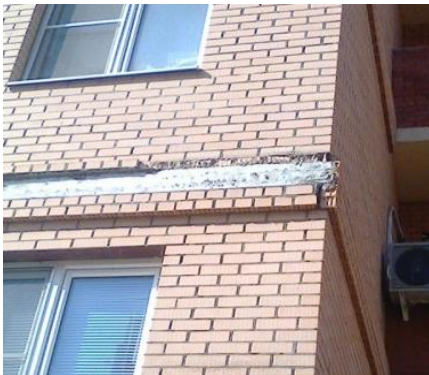
Рис. 3. Руйнування цегляної кладки в рівні розташування міжповерхових плит перекриттів

✓ роздроблення кам'яної кладки облицовального шару в рівні розташування міжповерхових плит перекриттів з випаданням окремих фрагментів (рис. 3). Роздроблення може супроводжуватися відшаруванням декоративного облицювання (штукатурки, плитки) з торців монолітних залізобетонних перекриттів, виступаючих на фасадах будівлі. У ряді випадків роздроблення може переходити на інші ділянки кладки в зоні віконних прорізів і перемичок;

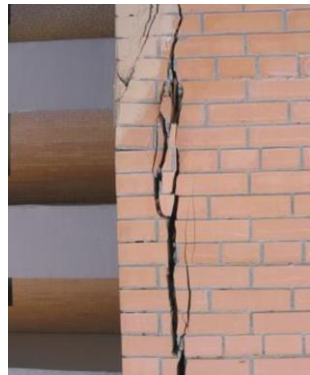
Рис. 4. Руйнування цегляної кладки на кутових ділянках

✓ виникнення тріщин в облицювальній шарі на кутових ділянках стін (рис. 4). Можуть виникати як від температурних деформацій облицовального шару, так і в зонах з різним навантаженням (депलाція перетинів).
