**ПІДСИЛЕННЯ ДЕРЕВ'ЯНИХ АРОК СПОРТИВНОГО КОМПЛЕКСУ  
«ОЛІМПЕЦЬ» У МІСТІ СЛАВУТИЧ КИЇВСЬКОЇ ОБЛАСТІ**

*В статті приведений практичний досвід з підсилення дерев'яних арок спортивного комплексу «Олімпієць» у місці Славутич Київської області. Вказані роботи виконані у зв'язку з погіршенням стану експлуатації будівлі, а саме виходу із ладу однієї з опор арки, що призвело до осідання покриття в осях 3-4-6 понад 33 см в середині прольоту. Особливістю розроблених проектних рішень було те, що відновлення стану відбувалося без розбирання і демонтажу покриття. Під аварійні арки встановили риштування ТОВ «ПЕРІ Україна», гідравлічні домкрати на опорних баютах, яких частково розвантажували покрівлю і утримували її на час заміни зруйнованої деревини опорних вузлів арок та їх підсилення металевими обіймами.*

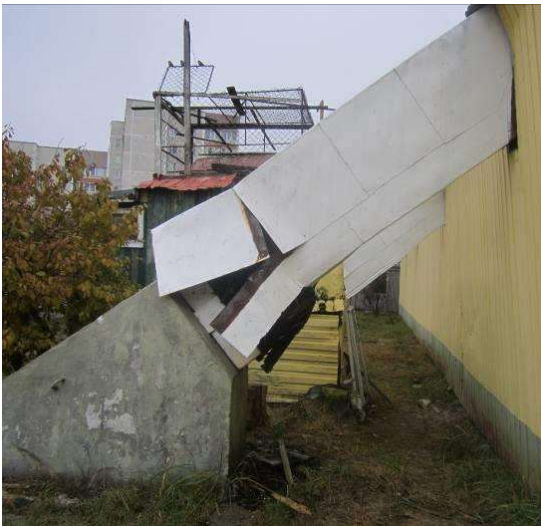
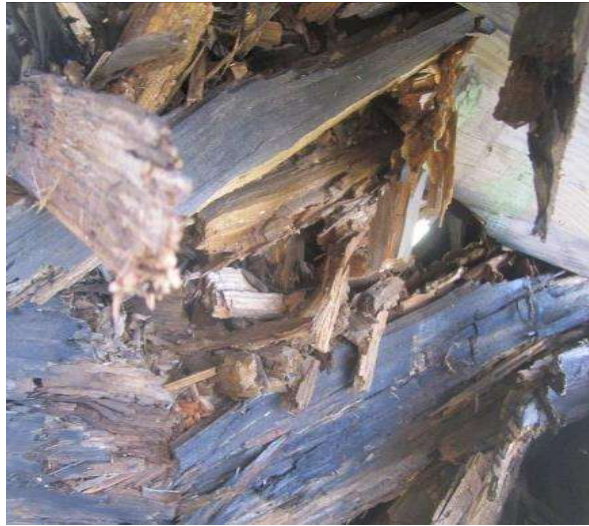
Рис. 1. Руйнування арок тенісного корту у м. Славутич станом на листопад 2015 року

4. Під захисною металевою обшивкою арки по осі 4, біля осі А деревина опорної зони арки зазнала пошкоджень та руйнації і перетворилася на труху на довжині близько 1,0 м від опори (рис. 1).

На підставі аналізу результатів виконаних обстежень та загального технічного стану будівлі встановлено, що опорні зони зовнішніх ділянок арок мають ознаки непридатності до нормальності експлуатації, а опорна зона несучої арки по осі 4 біля осі А є аварійною. Будівля потребувала проведення комплексу ремонтно-відновлювальних заходів з метою відновлення експлуатаційної придатності та забезпечення належних умов для подальшої безпечної та надійної експлуатації існуючої будівлі.

**Виклад основного матеріалу** Зважаючи на аварійний стан опорної зони несучої арки по осі 4 біля осі А було рекомендовано виконувати будівельні роботи у два етапи:

1. Виконання першочергових заходів по усуненню аварійного стану будівлі.
2. Підсилення опорних зон металевими обоймами.

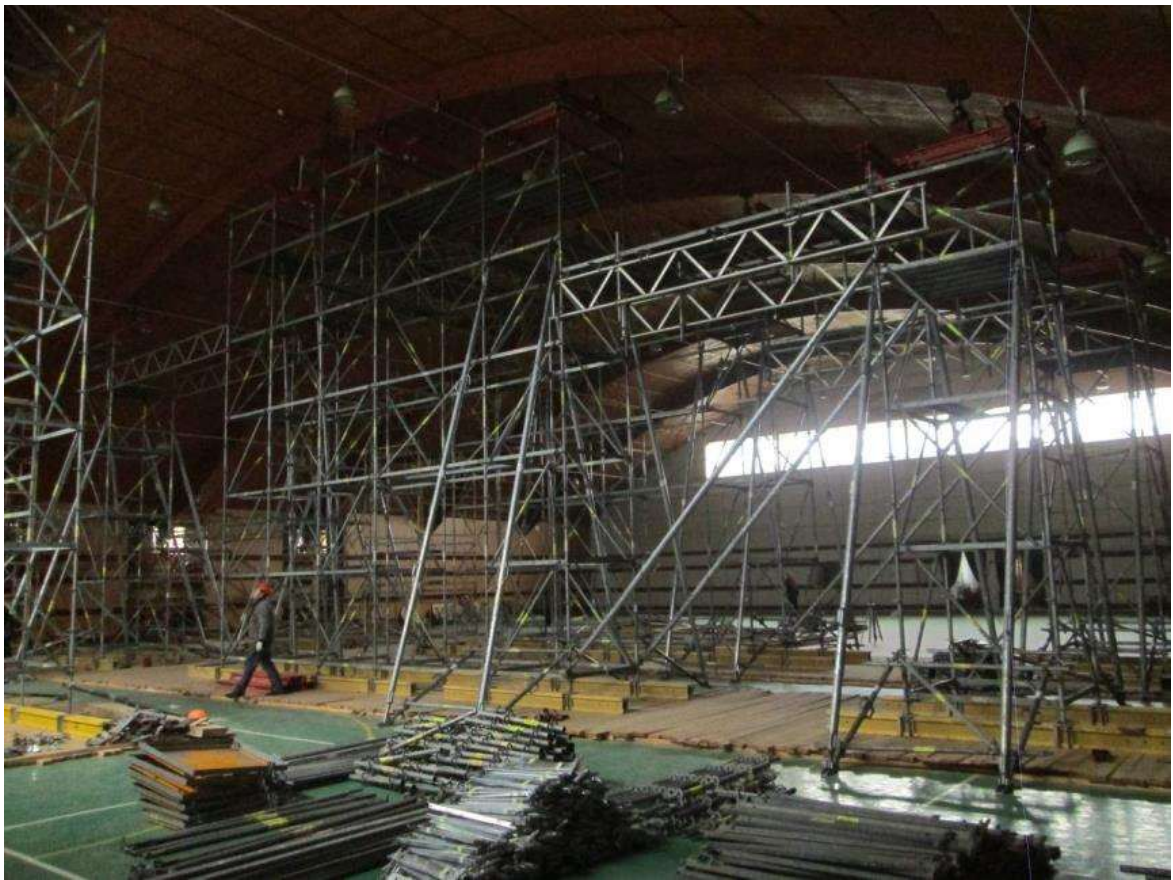
Рис. 2. Процес установки риштувань ТОВ «ПЕРІ Україна»

Розвантаження (вивішування) та тимчасове закріплення передбачало собою встановлення вздовж арок по осям 3, 4, 5, 6 системи опорних риштувань з боку приміщення споруди для сприйняття навантаження від частини покриття.

Розрахунки виконували в програмному комплексі LIRA SAPR 2013 методом скінченних елементів (МСЕ). Елементи розраховували по першій групі граничного стану (по несучій здатності) з врахуванням коефіцієнту надійності за відповідальністю при даних розрахункових ситуаціях на навантаження у відповідності до ДБН В.1.2-2:2006 “Навантаження і впливи”. Розрахунком визначено місця розташування опорних башт з площадками під домкрати для підняття (переміщення) і установки дерев'яної арки по осі 4 у проектне положення з тимчасовим кріпленням. (рис. 2).

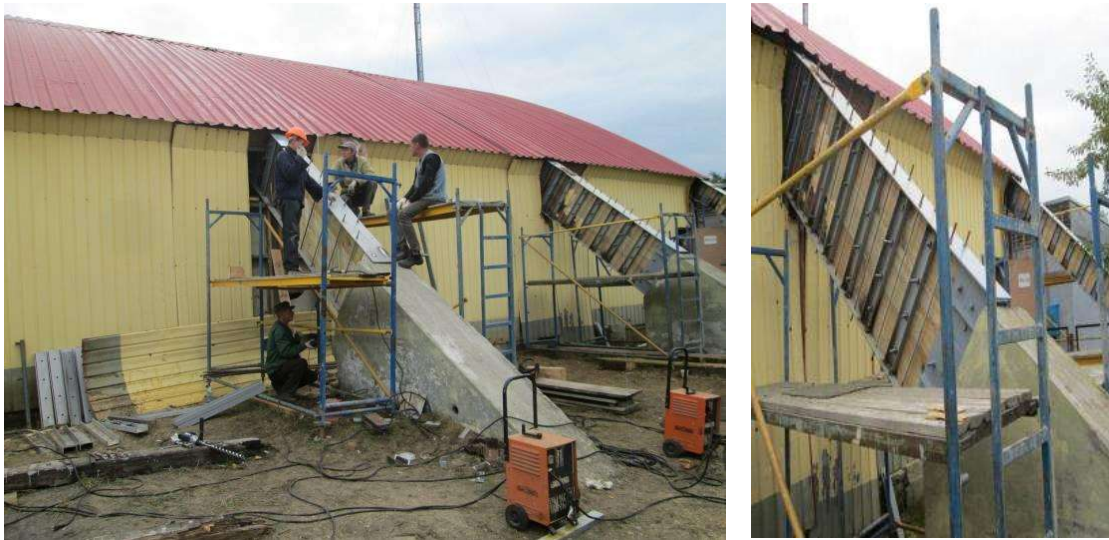
Рис. 4. Процес збирання та установки металевих обойм

Для підсилення опорних зон були заготовлені металеві обойми з верхніх і нижніх пластин, які одним кінцем приварювалися через накладки до фундаменту, а з іншої сторони – огортали здорові ділянки клеєних дерев'яних арок. Жорсткість обойми забезпечувалася з'єднанням пластин шпильками і зваренням до них швелерів на шпильках.

Процес збирання і установки металевих обойм виконували в наступній послідовності:

- демонтаж металевої обшивки та дерев'яних кріпильних планок;
- встановлення верхніх і нижніх пластин;
- встановлення стяжних шпильок у отвори з постановкою на їх кінцях шайб і гайок;
- попереднє підтягування шпильок гайками;
- приварювання кінців верхніх і нижніх пластин до фундаментів через металеві накладки;
- остаточне стягування шпильок за допомогою гайок та фіксація їх кінців контргайками;
- встановлення поперечних елементів - швелерів та пластин на стяжних поперечних шпильках, що встановлюються в попередньо просвердлені наскрізні отвори;
- приварювання кінців швелерів та пластин до поздовжніх пластин;

- приварювання ребер до пластин та існуючих фундаментів через металеві накладки;
- постановка пластинчастих нагелів.
