## **АНАЛІЗ ТЕХНОЛОГІЙ ВІДНОВЛЕННЯ ЕКСПЛУАТАЦІЙНОЇ ПРИДАТНОСТІ ЗАЛІЗОБЕТОННИХ КОНСТРУКЦІЙ ПЕРЕКРИТТІВ**

***Analysis of technologies for restoring the serviceability of reinforced concrete ceiling structures***

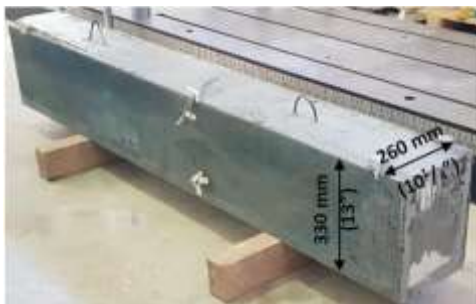
У своїй статті N. Antoine та ін. [5] експериментальним шляхом досліджували ремонт залізобетонних балок із значними пошкодженнями шляхом нанесення високоміцного розчину з сталеву фібру, або без неї. Для проведення досліджень було взято чотири залізобетонні балки довжиною 2 метри та з перерізом 200×300 мм, які були попередньо навантажені до їх руйнування. В подальшому ці балки було відремонтовано шляхом нанесення високоміцного безусадочного ремонтного розчину на поверхню балок з додаванням сталеву фібру, або без неї. Сталева фібра додавалася для потенційного покращення фізико-механічних характеристик ремонтного розчину. Таким чином фактично, створювали сорочку по периметру пошкоджених балок (рис. 2). На окремі балки ремонтний розчин наносили з 4-х сторін, на інші ж з 3-х. Окрім того, окремі ремонтні розчини мали у своєму складі звичайний заповнювач, інші ж – заповнювач повторного використання.

Рис. 2. Зовнішній вигляд балки після нанесення ремонтного розчину

Відповідно до результатів проведених досліджень, для всіх чотирьох експериментів, несуча здатність окремих балок підвищилася на 50 %, порівняно із першопочатковими даними. Окрім того встановлено, що додавання заповнювача повторного використання до ремонтного розчину не вплинуло на несучу здатність відремонтованих балок. Також встановлено, що додавання сталеві фібри підвищило жорсткість балок та збільшило навантаження, при якому почали з'являтися тріщини на поверхні ремонтного розчину, окрім того, додавання такої фібри дозволило підвищити опір балок поперечній силі.

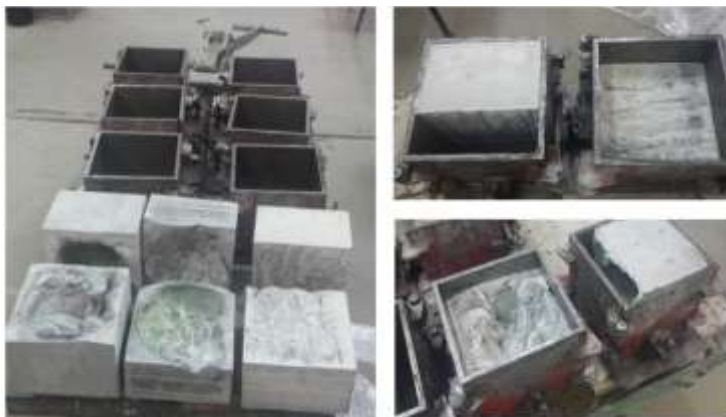
Тестування даної епоксидної системи відбувалося на бетонних кубиках, для яких спеціально було утворено нерівності поверхні (рис. 3). Міцність бетону кубиків становила близько 30 МПа. Перед початком досліджень, їх витримання протягом 28 діб у вологонасиченому середовищі для набору міцності, для них було відновлено геометрію із використанням вищезгаданої трикомпонентної епоксидної системи. Після відновлення кожен із кубиків мав розміри 150×150×150 мм, для них було витримано перерву в 24 години для полімеризації системи. Відразу після чого було визначено міцність виготовлених зразків шляхом їх стискання пресом. За результатами випробування кубиків отримано середнє значення міцності на стиск близько 38.4 МПа.

Рис. 3. Зовнішній вигляд зразків, для яких проводили відновлення

Модуль пружності зразків визначали на балочках розмірами 100×100×300 мм, цілком виконаних із епоксидної системи. Відповідно до результатів досліджень, середнє значення модуля пружності склало 4,42 ГПа.

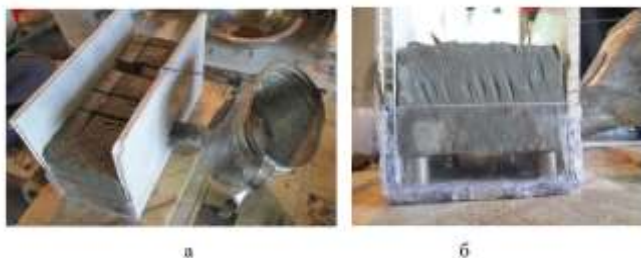
Іншим можливим способом виконання ремонту пошкоджених залізобетонних пролітних конструкцій за [17, 18] є відновлення захисного шару шляхом вкладання ремонтної суміші в опалубку. Суть технології полягає у підготовці пошкодженого тіла залізобетонних конструкцій, встановленні опалубки та вкладанні високотекучої ремонтної суміші. Даний спосіб може бути застосований як для ремонту нижніх, так і для ремонту бічних чи верхніх поверхонь залізобетонних елементів. Для встановлення ефективності такого способу ремонту, його розробниками було проведено експериментальні дослідження (рис. 6).

Рис. 6. Експериментальні дослідження способу відновлення захисного шару залізобетонних конструкцій

За результатами експериментальних досліджень, зокрема лабораторних та напівнатурних експериментів було підтверджено ефективність даного методу, зокрема новий бетон має високі показники зчеплення із тілом пошкодженої конструкції, що дозволяє йому забезпечити спільну роботу. Крім того, вдалося досягти збільшення несучої здатності конструкцій при застосуванні даної технології.
