## **АНАЛІЗ ПРОБЛЕМИ ПОШКОДЖЕННЯ ФАСАДНИХ СИСТЕМ ВНАСЛІДОК ВІЙСЬКОВИХ ДІЙ**

**Ключові слова:** *конструкції зовнішніх стін, фасадна теплоізоляція, пошкодження, військові дії, моніторинг, аналіз, безпека, відновлення, експлуатаційна придатність, капітальний ремонт, реконструкція.*

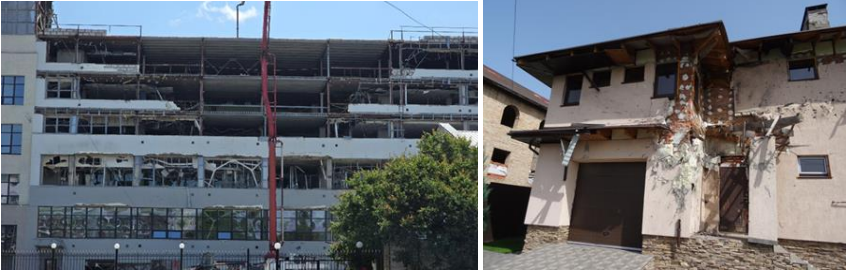
Рис. 1. Пошкодження будівель у наслідок військових дій\*

У ході аналізу виду та ступеню пошкоджень будівель та споруд, що безпосередньо уражені вибуховими елементами, або ж потрапили у зону впливу вибухової хвилі, встановлено, що найбільш вразливими виявилися фасадні системи та похилі дахи. Зазначені конструктивні елементи будівель є огорожувальними та самонесучими, саме тому і не розраховуються на додатковий опір та стійкість, а тим більше на непередбачувані динамічні впливи. Особливу увагу слід звернути на фасадні системи які, незважаючи на свої переваги в умовах мирного часу, виявилися нестійкими в умовах війни.

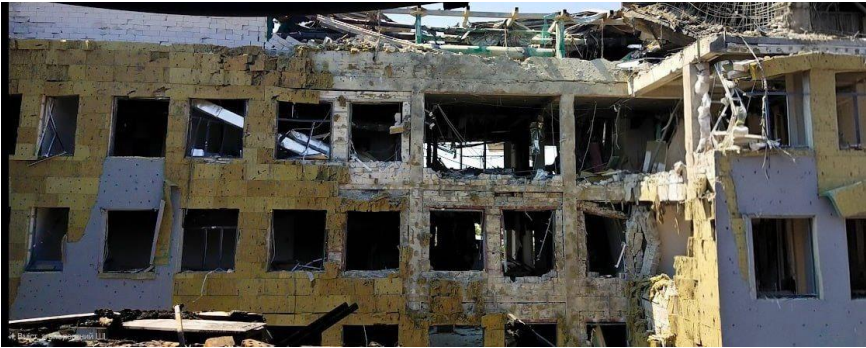
Аналізом наявної інформації встановлено ряд особливостей збірної системи з опорядженням легкими тонкошаровими штукатурками у разі пошкодження від військових дій. Так, у разі *влучанні вибухового засобу безпосередньо у стіну* (рис. 3, а) спостерігається повна втрата системи фасадної теплоізоляції у зоні руйнування стіни та на кілька метрів (інколи до 10 – 15 м) від цієї зони з оголенням конструкцій самої стіни. На більшій відстані від зони відшарування опорядження з фасаду можуть спостерігатися локальні пошкодження від осколків вибухового елемента, або будівельних конструкцій. Крім цього, може бути локальне відшарування та/або розтріскування фінішного тонкошарового опорядження.

Рис. 3. Вид та ступінь пошкодження збірної системи фасаду з опорядженням тонкошаровою штукатуркою залежно від місця влучання вибухового елемента:  
а – безпосередньо у стіну; б – у межах 25 м від фасаду;

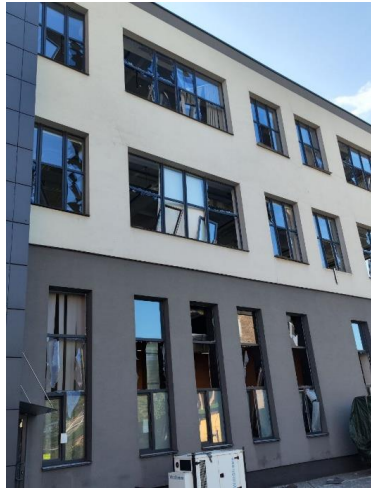
в – у межах від 25 до 50 м\*

При *влучанні вибухового засобу в межах від 25 до 50 м від фасаду* (рис. 3, в) спостерігаються поодинокі отвори від влучання осколків і уламків та незначні ділянки відшарування/ деформування тонкошарового декоративного опорядження.

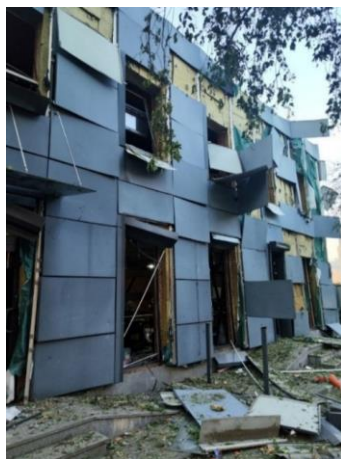
Рис. 6. Вид та ступінь пошкодження збірної системи фасаду із стояково-ригельним кріпленням зовнішнього опоряджувального захисного шару залежно від місця влучання вибухового елементу: а – безпосередньо у стіну; б – у межах 25 м від фасаду; в, г, д – у межах від 25 до 50 м\*

При влучанні вибухового засобу за 25 м від фасаду або ближче (рис. 6, б) спостерігається відшаруванням опоряджувальних елементів індустріального виготовлення на площах до 85 м<sup>2</sup>. При цьому стояково-ригельні елементи або лишаються неушкодженими, або частково відірваними / деформованими. При якісному кріпленні ригелів і з'єднувальних елементів та кріпленні теплоізоляції до стіни пошкоджена ділянка може бути меншою та становити 5-25 м<sup>2</sup>. У будь-якому випадку на опоряджувальних елементах можуть з'явитися наскрізні отвори від осколків та уламків.

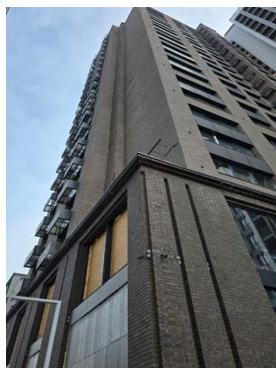
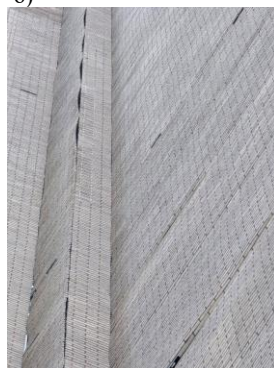
Якщо влучання вибухового засобу відбувається на відстані від 25 до 50 м від фасаду, зазвичай, спостерігаються поодинокі отвори від влучання осколків і уламків та, в деяких випадках, ділянки відшарування/ деформування індустріальних елементів на площі до 50 м<sup>2</sup> (рис. 6, в, г, д).

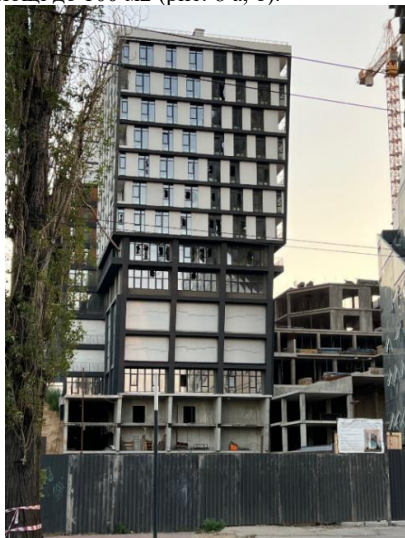
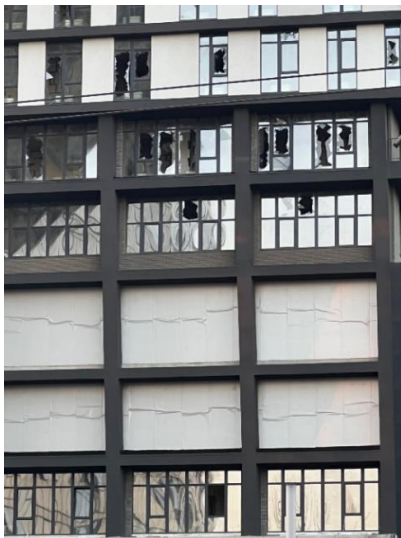
Якщо влучання вибухового засобу відбувається у межах від 25 до 50 м від фасаду, то спостерігаються поодинокі отвори від влучання осколків і уламків та, в деяких випадках, вибиті склопакети та ділянки відшарування/ деформування на площі до 100 м<sup>2</sup> (рис. 8 а, б).

Рис. 8. Вид та ступінь пошкодження збірної системи з комбінованим світлопрозорим фасадом залежно від місця влучання вибухового елементу: а, б – у межах від 25 до 50 м від фасаду (*Джерело: власні фото авторів*)

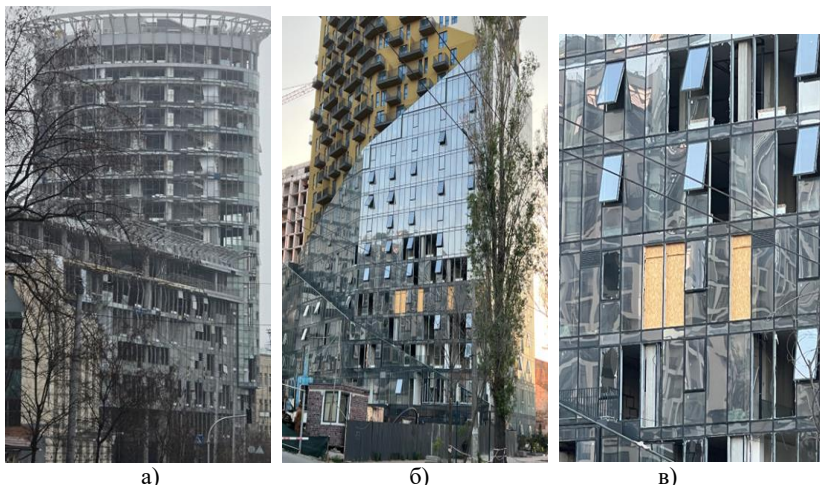
У випадку влучання вибухового засобу безпосередньо у стіну спостерігається повна втрата світлопрозорого фасаду в зоні руйнування стіни та на 50-80 метрів від цієї зони з оголенням конструкцій самої стіни (рис. 10, а). На більшій відстані від епіцентру вибуху можуть спостерігатися локальні пошкодження у вигляді вибитих склопакетів. Особливістю такого фасаду при впливі на нього вибуху є те, що відбувається значна втрата скляного заповнення із протилежної сторони будівлі. Що пояснюється відсутністю внутрішніх несучих стін у будівлях такого типу.

Рис. 10. Вид та ступінь пошкодження збірної системи з суцільним світлопрозорим фасадом із термоізоляцією плит перекриттів залежно від місця влучання вибухового елементу: а – безпосередньо у стіну; б, в – у межах від 25 до 50 м від фасаду \*

Якщо влучання вибухового засобу відбувається у межах від 25 до 50 м від фасаду, то, зазвичай, спостерігаються поодинокі отвори від влучання осколків і уламків та, в деяких випадках, вибиті склопакети на площі до 60 м<sup>2</sup> (рис. 10 б, в).

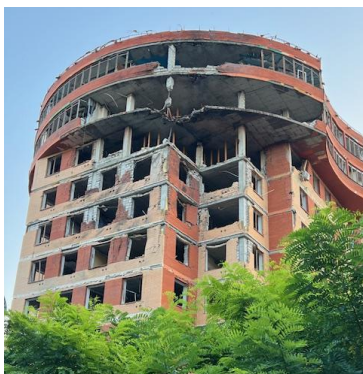
При влучанні вибухового засобу безпосередньо у стіну (рис. 12) спостерігається повна втрата облицювання фасаду з цегли та теплоізоляції у зоні епіцентру вибуху та на кілька метрів (інколи до 10 – 15 м) навколо. На більшій відстані від зони ураження спостерігаються локальні деформації та тріщини і пошкодження від осколків вибухового елементу, або будівельних конструкцій.

Рис. 12. Вид та ступінь пошкодження збірної системи з облицюванням цеглою при влучанні вибухового елементу безпосередньо у будівлю
